Исх. № 25/49 от «25» апреля 2023г.

ЭКСПЕРТНОЕ ЗАКЛЮЧЕНИЕ

по результатам строительно-технической экспертизы здания многоэтажного жилого дома по адресу: г. Красноярск, ул. Капитанская, д. 10 (строительный адрес: жилой дом №4) на предмет определения причин возникновения дефектов в надежности крепления подсистем и композитных алюминиевых панелей фасада (фасадных кассетах) многоквартирного дома

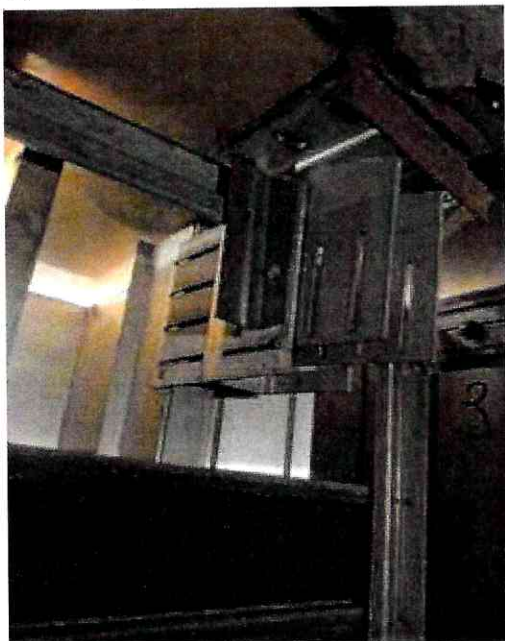
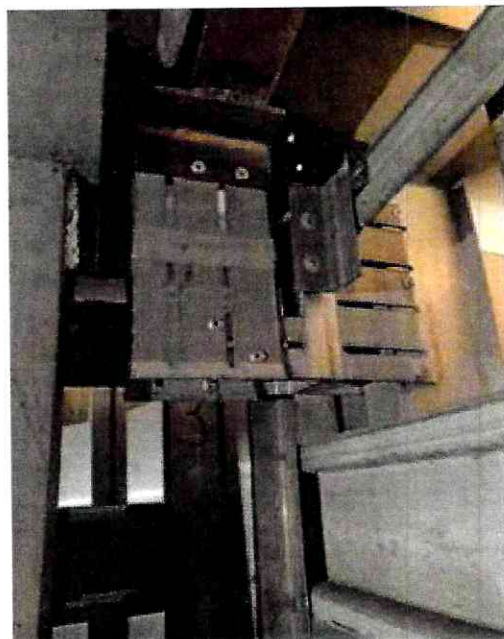
1) На верхнем этаже здания (примыкание к парапетной части), при креплении кронштейнов в основание стены, а также к металлической конструкции, которые были подготовлены заранее для крепления фасадной системы, применены узлы, не соответствующие проектным решениям: крепление разнородных металлов без соответствующей между ними прокладки; применение алюминиевых заклепок в креплении кронштейнов к черному металлу, что не обеспечивает долговечность по защите от коррозии. Шляпка заклепки должна быть со стороны слабого металла, а по факту на оборот.

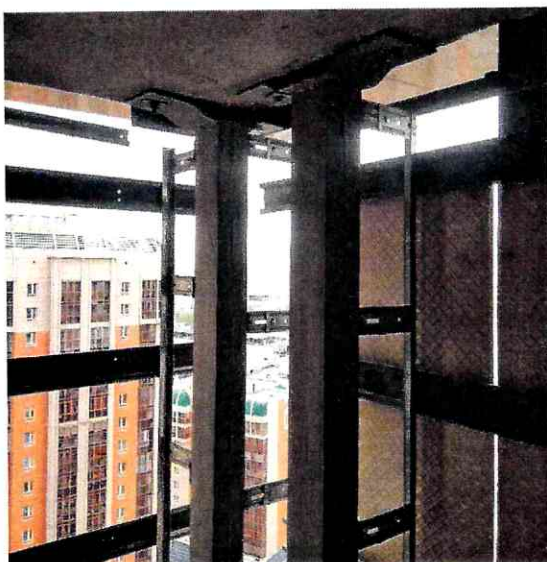
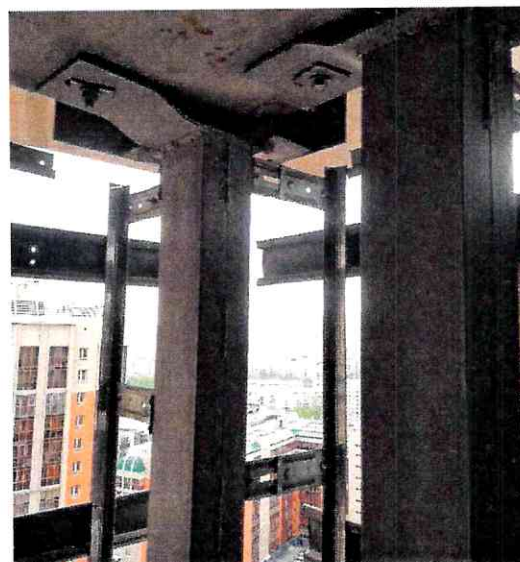
2) На 19-20 этажах монтаж фасадных кассет выполнен без установки предусмотренных рабочим проектом В02834.05.03.00СБ СИАЛ.ДАК (см. Рис.2, 3) дополнительных уголков для уменьшения воздушного зазора (См. фото ниже).

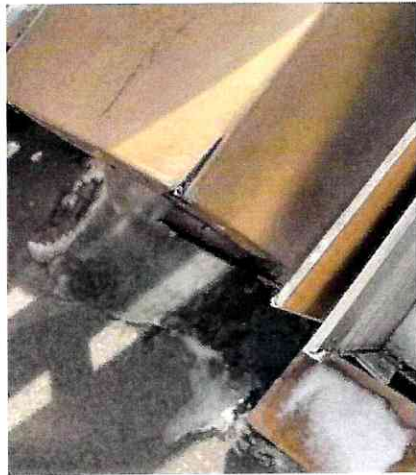
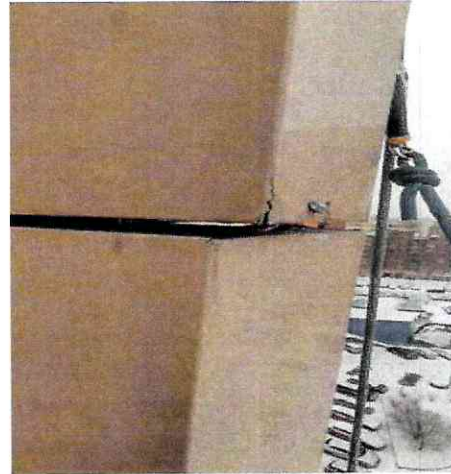
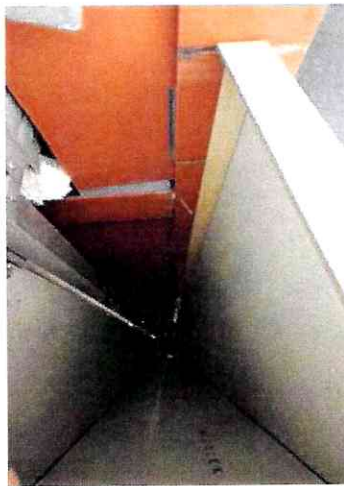
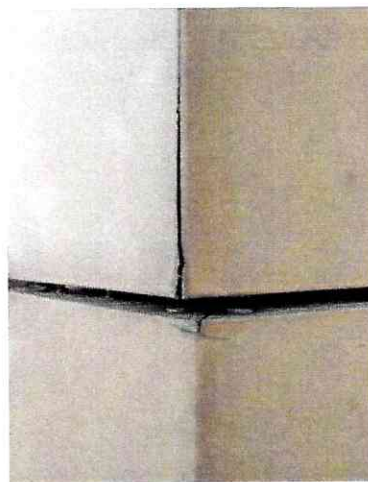
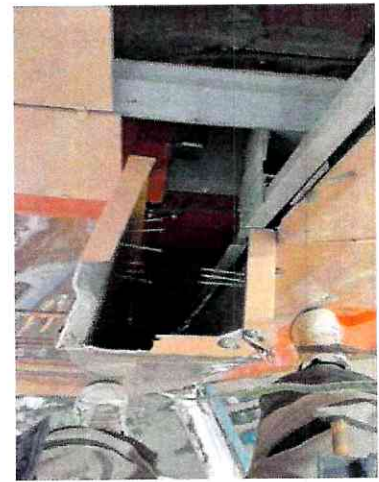
3) В алюминиевых композитных панелях отсутствуют перемычки и ребра жесткости, которые препятствуют деформации и последующему расшатыванию крепления кассет на фасаде. Данные приспособления не предусмотрены проектом, однако в процессе эксплуатации установлено, что их отсутствие во время штормов и сильного ветра приводит к дополнительному расшатыванию фасадных кассет, и ввиду сильной ветровой нагрузки привело к отламыванию алюминиевой композитной панели в местах фрезеровки на изгибе, что видно на фото ниже.

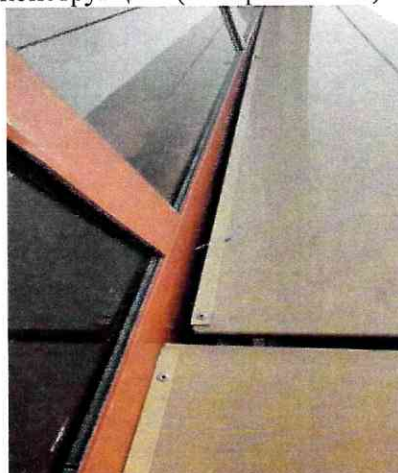
4) Крепление фасадных кассет производилось со стороны витража, где композитная панель крепилась в декоративную планку на заклепку с шагом 500-800мм, а в свою очередь планка крепилась к алюминиевой стойке светопрозрачной конструкции с большим шагом +- 800мм, на саморезы, которые как видно из фотографий оказались не способны выдерживать такие нагрузки. Ветровые нагрузки и вес конструкции приводили к отламыванию шляпок у саморезов, либо происходило отсоединение от профиля. Разность температурных режимов между витражом (остекление лоджий/балконов) и внешней фасадной системой Здания повлияла на несущую способность саморезов, вследствие чего возникли небольшие повреждения, деформации основной конструкции. (См. фото ниже)

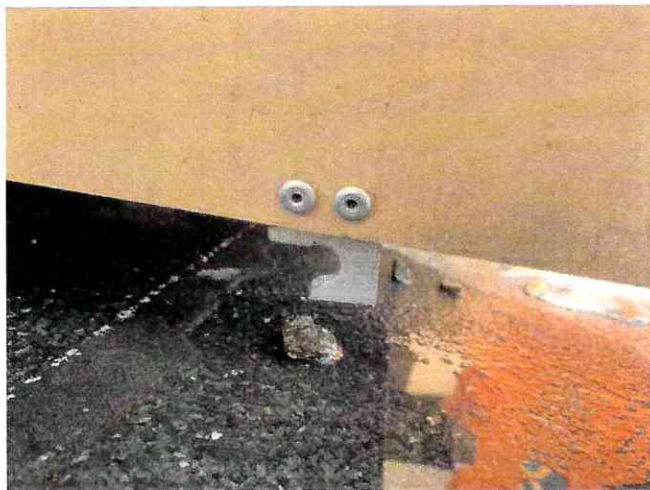
5) Алюминиевые композитные системы с внутренней стороны крепятся на салазку. Поскольку крепление не является жестким, данное обстоятельство при воздействии сильного ветра также способствует расшатыванию фасадных кассет и их смещению в стороны. Также в некоторых местах крепления фасадных кассет встречаются подпиленные носики иклей, что также влияет на плотность прилегания и при порывах ветра смещает кассету с салазки. Для предотвращения названных проявлений, необходимо произвести жесткое крепление верха и низа фасадной кассеты к профилю, а также между собой.

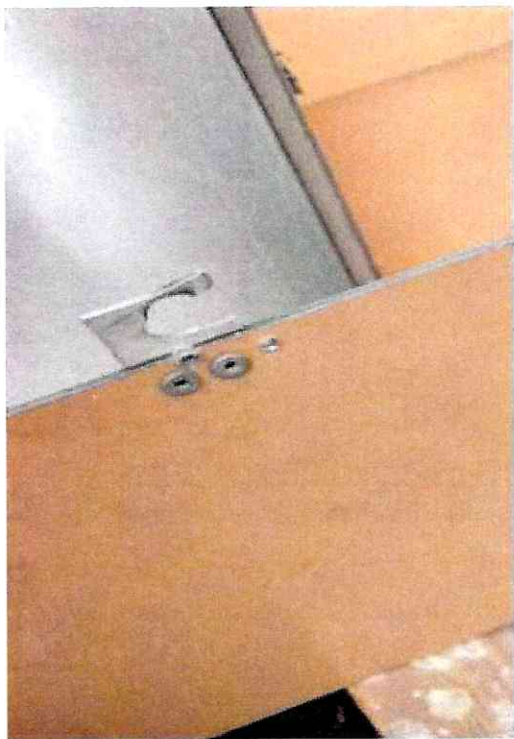
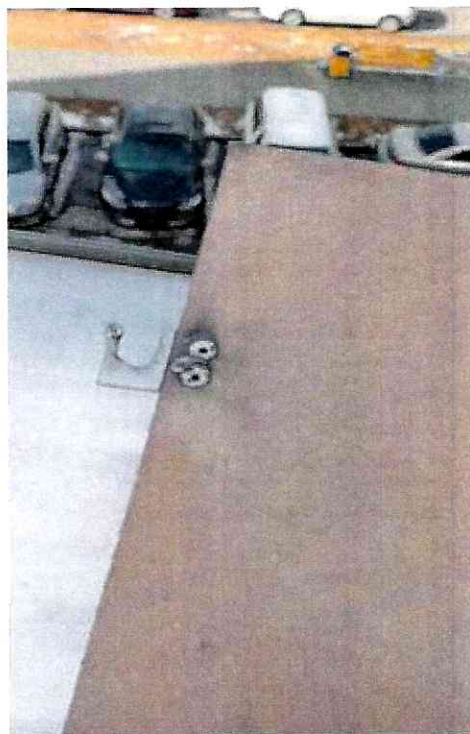
6) После демонтажа алюминиевой композитной панели (фасадной кассеты) видно, что икли стерлись, что скорее всего произошло из-за вибрации фасадных кассет при ветровых нагрузках.
