Исх. № 25/49 от «25» апреля 2023г.

ЭКСПЕРТНОЕ ЗАКЛЮЧЕНИЕ

по результатам строительно-технической экспертизы здания многоэтажного жилого дома по адресу: г. Красноярск, ул. Капитанская, д. 10 (строительный адрес: жилой дом №4) на предмет определения причин возникновения дефектов в надежности крепления подсистем и композитных алюминиевых панелей фасада (фасадных кассетах) многоквартирного дома

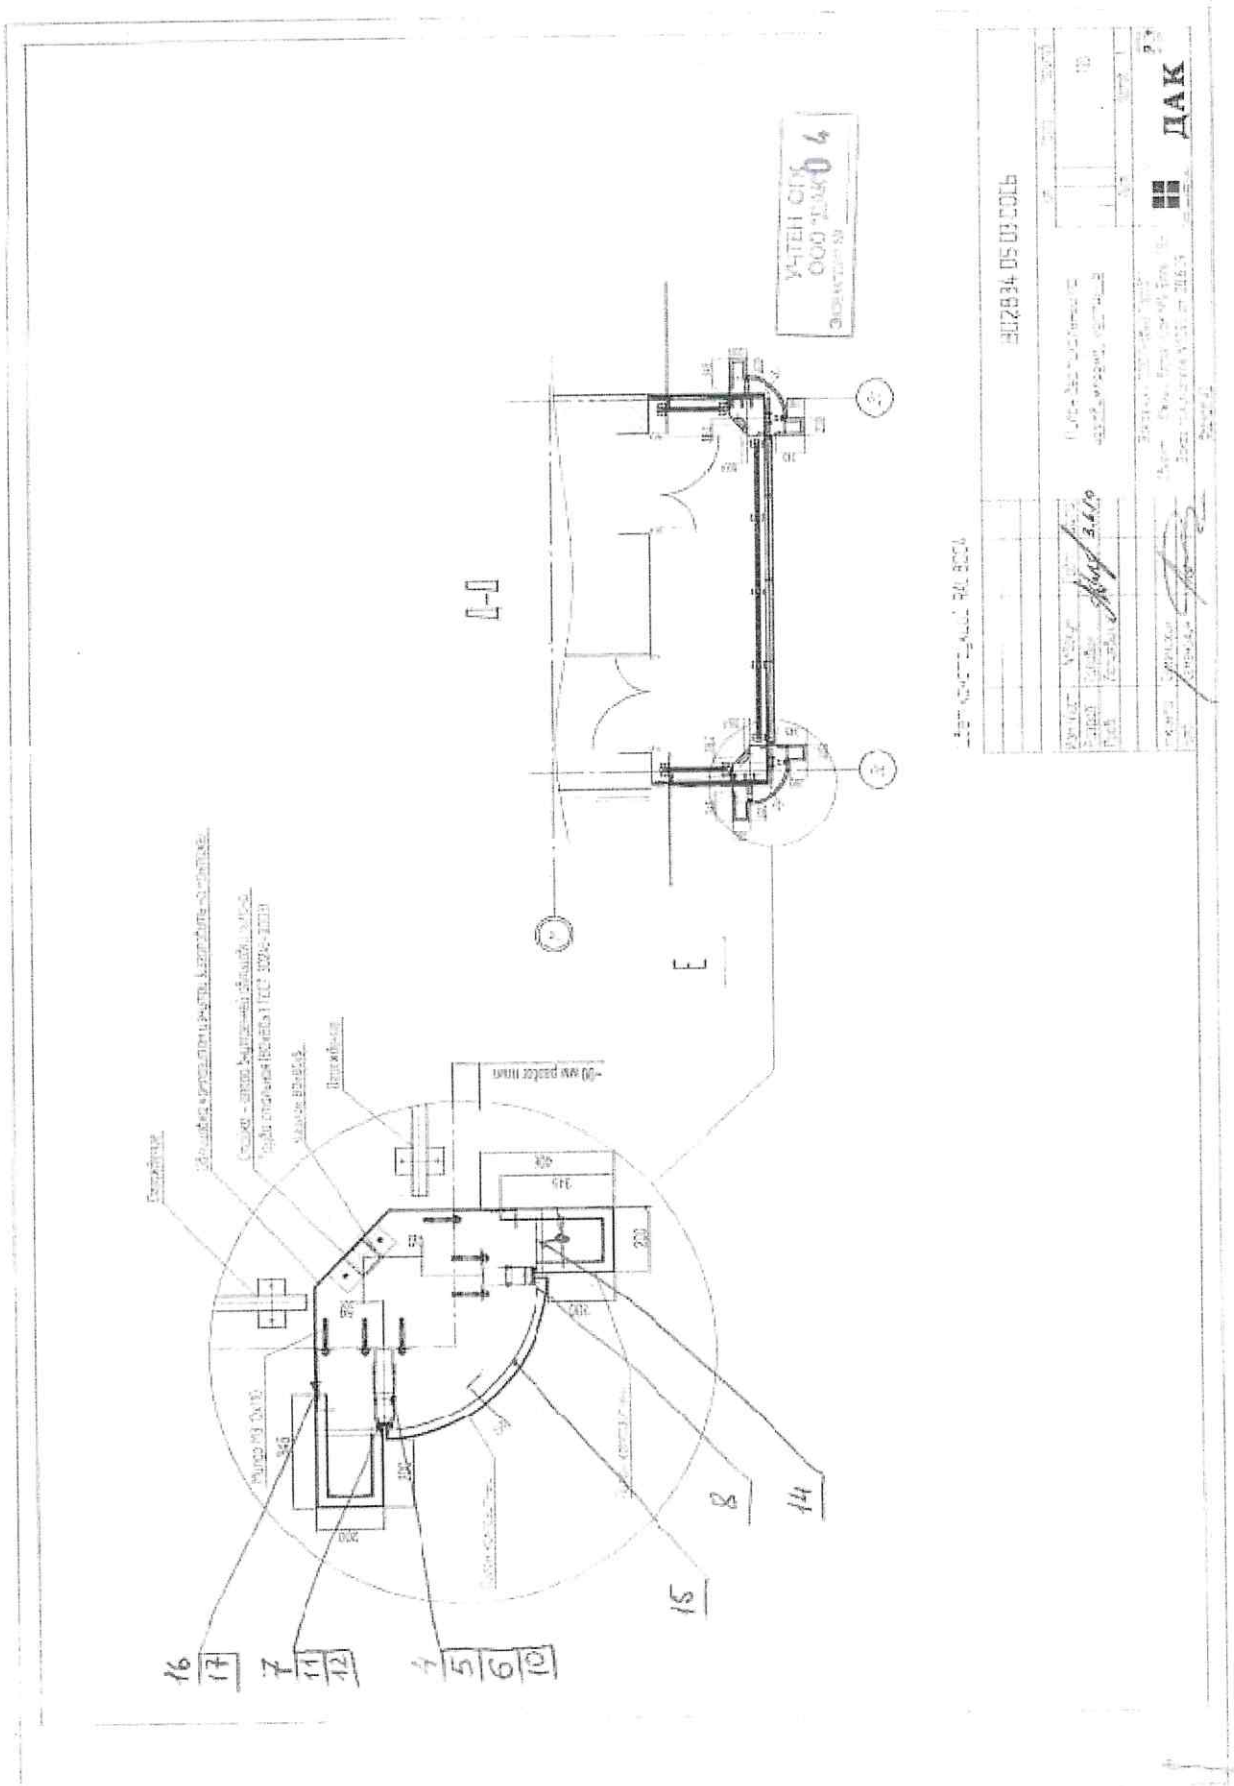
Рис.3. Лист рабочего проекта В02834.05.03.00СБ СИАЛ.ДАК

2) На 19-20 этажах монтаж фасадных кассет выполнен без установки предусмотренных рабочим проектом В02834.05.03.00СБ СИАЛ.ДАК (см. Рис.2, 3) дополнительных уголков для уменьшения воздушного зазора (См. фото ниже).

– выполнить работы по восстановлению работоспособности конструкций фасада в виде композитных алюминиевых кассет с 19 по 20 этажи с соблюдением нормативно-технических регламентов, норм и правил, в частности обеспечить формоподдерживающие крепления фасадных кассет и установить фиксирующие крепления на салазках. Размещение данных элементов служит поверхностным защитным элементом для размещенных за ним слоя утеплителя и самонесущей кирпичной стены, полный демонтаж которых приведет к скорому разрушению утеплителя и подтоплению балконов, ввиду их непосредственного плотного прилегания к последним.
